Evaluación de fallas en MEAs comerciales Tion5-W para electrólisis PEM: Evidencia electroquímica, química y post mortem de contaminación metálica en el circuito hidráulico

Resumen

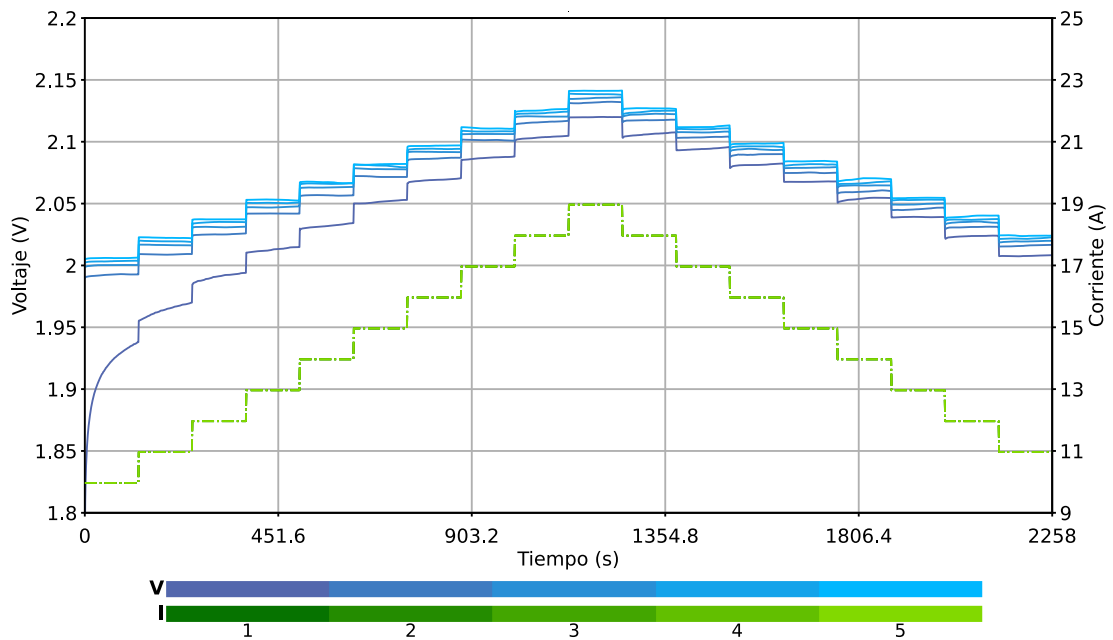
Figura 3 – Procedimiento de activación electroquímica. Evolución del voltaje y corriente en función del tiempo.

Se observa el perfil escalonado cíclico de incremento y decremento definido para la corriente, mientras que la respuesta de voltaje es un aumento transitorio dentro de cada escalón. Asimismo, a igual valor de corriente, el potencial tiende a ser mayor en ciclos sucesivos, de modo que tanto los valores mínimos como los máximos de voltaje se desplazan progresivamente hacia valores más altos. No obstante, este incremento se vuelve cada vez menor, lo que sugiere una tendencia del sistema hacia un estado de estabilización.[4]

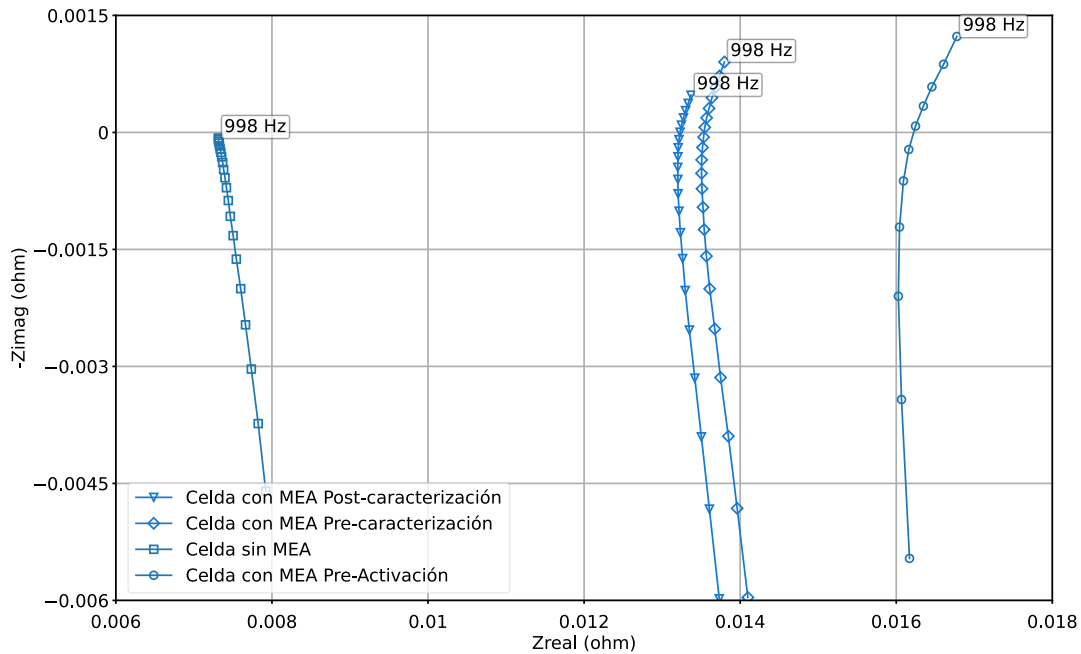
Figura 4 - Diagramas de Nyquist de la celda sin MEA y con MEA en distintas etapas del procedimiento experimental.

La Figura 4 presenta los diagramas de Nyquist obtenidos a potencial de circuito abierto entre 1 kHz y 100 kHz para la celda en cuatro condiciones: sin MEA (solo PTL), con la MEA antes de la activación, con la MEA después de la activación y antes de la caracterización, y con la MEA luego de la caracterización.

En ausencia de MEA, la respuesta observada corresponde principalmente a la contribución óhmica del hardware, obteniéndose una resistencia de $7,3 \text{ m}\Omega$, atribuida fundamentalmente a los contactos eléctricos y a las PTL. Luego del ensamblado de la MEA, la resistencia óhmica total aumenta hasta $16,2 \text{ m}\Omega$, valor que incluye tanto la contribución de la membrana hidratada como la del hardware previamente determinada. La diferencia entre ambos valores permite estimar la contribución óhmica asociada a la membrana. No obstante, esta estimación no debe interpretarse de forma estrictamente cuantitativa, ya que depende de la presión efectiva de ensamblado del hardware. Si bien los tornillos estructurales se ajustan a un torque predefinido, este no constituye una medida directa de la presión real ejercida sobre el ensamble.

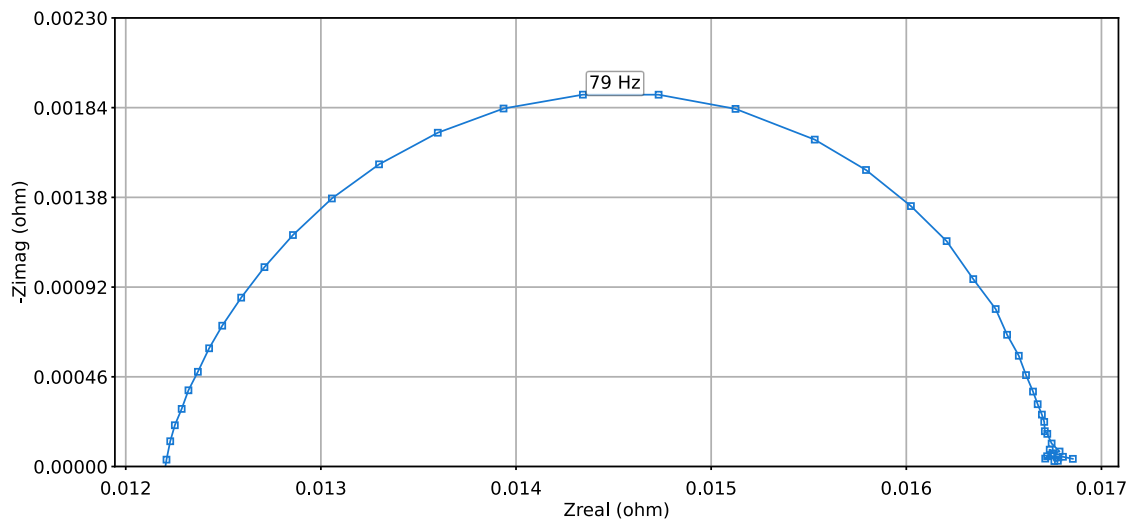
Figura 8 – Diagrama de Nyquist de medidas de EIS potencioestático a densidad de corriente aproximada de 0,36 A.cm⁻² (2.0V)

Como se puede ver en la Figura 8 a una densidad de corriente de $0,36 \text{ A.cm}^{-2}$, el diagrama de Nyquist presenta un único arco principal, bien definido y de menor diámetro que el observado a bajas densidades de corriente.

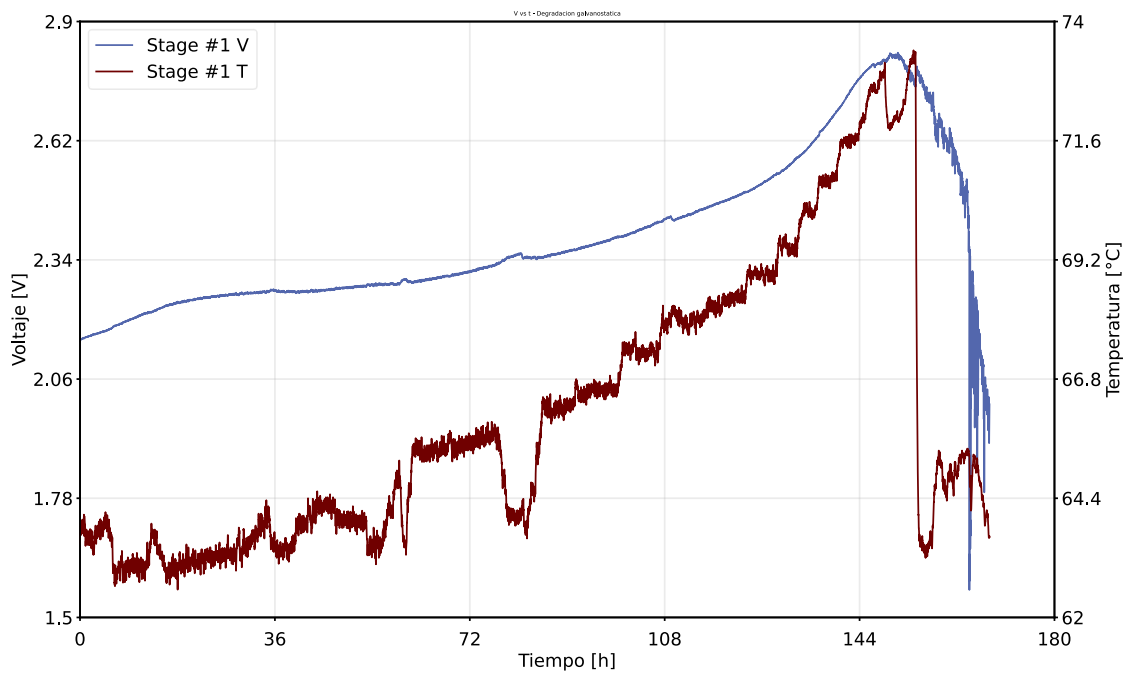
Figura 11 – Evolución de temperatura y voltaje en función del tiempo durante el periodo de operación galvanostática a 19A durante 168h.

Durante la semana del 23/02/2026 se inició el procedimiento de envejecimiento acelerado de la muestra “MEA_1_01”. Durante la primera etapa de degradación se registraron resultados no previstos en el paso 9, correspondiente a la operación galvanostática de la celda PEM. Tal como se observa en la Figura 11, se evidenció un aumento simultáneo de la temperatura y del potencial de celda.

Frente a esta situación, se resolvió interrumpir el ensayo para analizar lo ocurrido. A partir de las fotografías que se presentan a continuación, se infiere de forma preliminar que el modo de falla más probable fue la ocurrencia de un cortocircuito, con el consecuente sobrecalentamiento localizado en la región donde tuvo lugar.

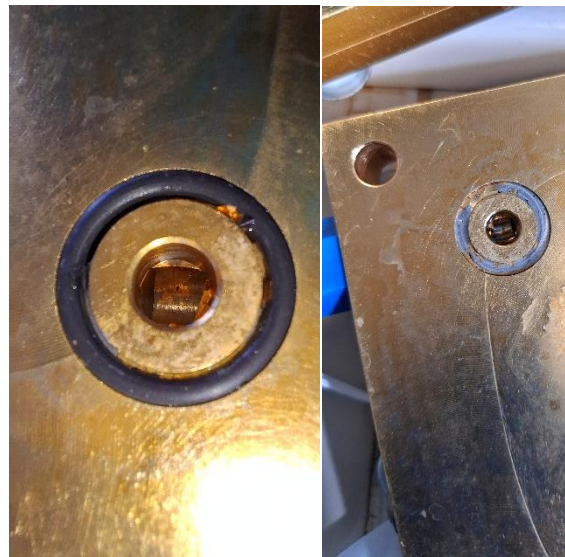
Figura 16 – Cuerpo de la celda de electrolisis PEM. Se muestra la entrada de agua con y sin su correspondiente o-ring.

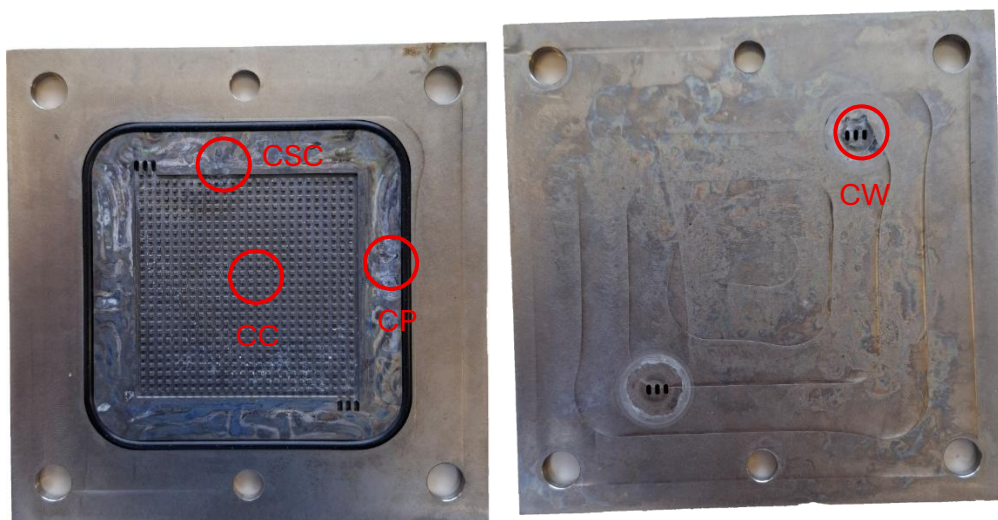
Figura 17 – Placa de flujo – Lado catódico

En el lado catódico de la PF se muestrearon cuatro puntos como se indica en la Figura 17.

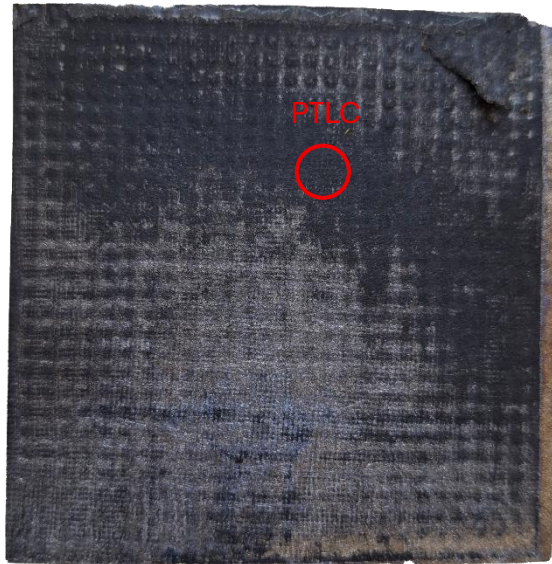
Figura 19 – Capa difusora de gases – Lado catódico

Sobre la capa difusora de gases del lado catódico se analizó la zona en la que se infiere la transferencia de material desde el electrocatalizador hacia la superficie de la PTL, tal como se muestra en la Figura 19.

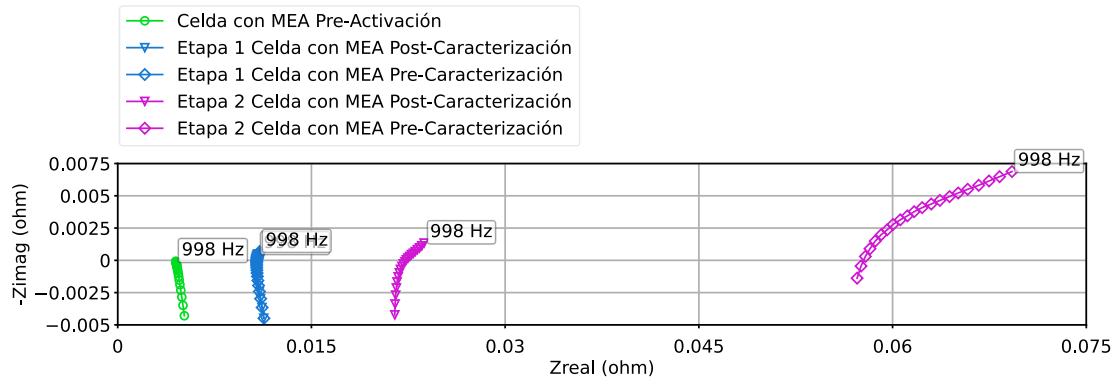
Las mediciones de HFR muestran un aumento progresivo de la componente real de la impedancia a medida que la celda avanza a través de las distintas etapas experimentales. El cambio más pronunciado se observa después del procedimiento de degradación, donde la respuesta se desplaza marcadamente hacia valores más altos de Z_{real} , lo que indica un incremento sustancial de la resistencia aparente de la celda. Después de la segunda caracterización, la resistencia disminuye con respecto al estado degradado, lo que sugiere una recuperación parcial de la celda, aunque la respuesta sigue siendo significativamente más resistiva que en la condición inicial de la Etapa 1.

Además, la forma de la respuesta en alta frecuencia cambia entre etapas, evolucionando desde un carácter predominantemente inductivo en las mediciones iniciales hacia un arco más capacitivo después de la degradación. Esto indica que

Figura 21 – Diagramas de Nyquist de la celda con MEA en distintas etapas del procedimiento experimental.

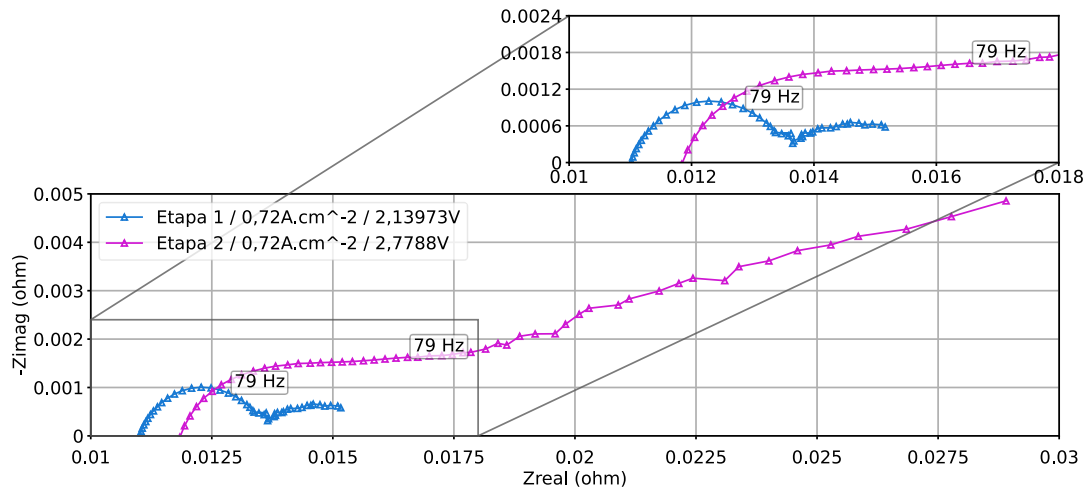
A una densidad de corriente de 0,72 A.cm⁻², el espectro de Etapa 1 continúa mostrando una impedancia relativamente baja, aunque ya no presenta un arco único ideal: además del máximo principal, se observa una ligera distorsión en la región de bajas frecuencias, lo que sugiere la aparición incipiente de una segunda contribución o de una distribución más amplia de constantes de tiempo. En la Etapa 2, esta tendencia se vuelve mucho más evidente, ya que el espectro se ensancha y se prolonga de manera continua hacia mayores valores de Zreal, sin definir una intercepción de baja frecuencia dentro del intervalo medido. La presencia de esta cola extendida indica que, a esta densidad de corriente, la celda desarrolla procesos adicionales de respuesta lenta, compatibles con una intensificación de fenómenos de transporte, no idealidades interfaciales o efectos asociados al deterioro del ensamble.

Figura 24 – Diagrama de Nyquist de medidas de EIS potenciostático a densidad de corriente aproximada de $0,72 \text{ A.cm}^{-2}$ para la etapa inicial y posterior a una semana de degradación.

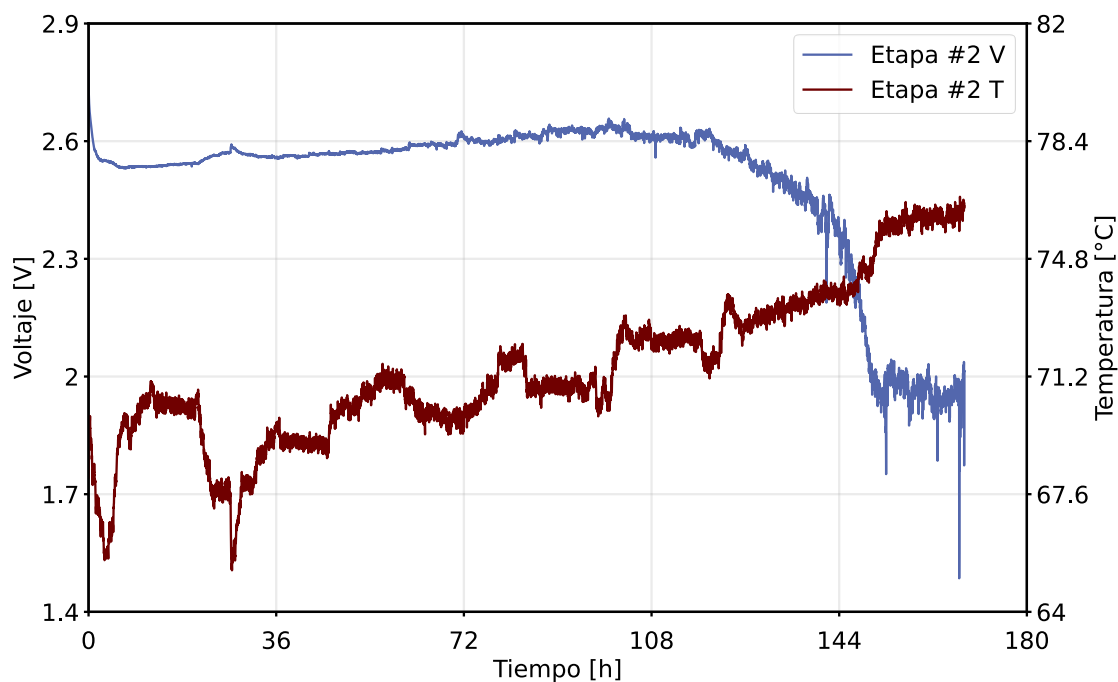
Al comienzo de esta etapa se registra un voltaje de celda elevado, cercano a 2,8 V, observándose una rápida disminución durante las primeras horas de operación hasta llegar a un valor alrededor de los 2,5 V. Posteriormente, se observa una tendencia creciente del potencial, aunque con una pendiente menor que la registrada en la primera semana de degradación. Aproximadamente a partir de las 60 – 70 h, la señal de voltaje comienza a mostrar un ruido apreciable y creciente, con oscilaciones cada vez más pronunciadas. Finalmente, se evidencia una caída abrupta del potencial, indicando la ocurrencia de una nueva falla, probablemente asociada a un cortocircuito interno.

Figura 27 – Evolución de temperatura y voltaje en función del tiempo durante el periodo de operación galvanostática a 19A durante 168h para la etapa 2 de la segunda experiencia.

En cuanto a la temperatura, esta muestra una tendencia ascendente durante toda la etapa, alcanzando valores del orden de 76°C. Este aumento es particularmente relevante, ya que sugiere una acumulación progresiva de calor en la celda, lo que podría estar acelerando los mecanismos de degradación. A su vez, el incremento de temperatura puede inducir estrés térmico en la MEA debido a gradientes locales de temperatura, favoreciendo la formación de microfisuras y comprometiendo la integridad estructural de la membrana.

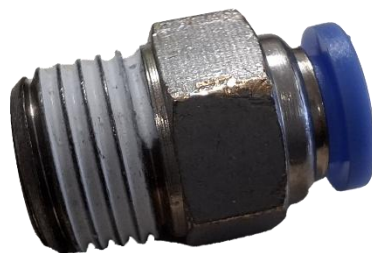
cromado”, un análisis preliminar por XRF indicó que en realidad están fabricados en latón niquelado.

Figura 29 – Fitting genérico utilizado en el banco de pruebas.

El uso de agua ultrapura en recirculación puede favorecer la lixiviación y concentración de especies metálicas desde componentes de composición inadecuada, especialmente cuando existen recubrimientos superficiales imperfectos, zonas expuestas por desgaste o materiales base susceptibles a corrosión o disolución parcial. En el contexto de una celda PEM, estas especies pueden ser transportadas hacia el interior de la celda y entrar en contacto con la MEA. Su deposición podría verse favorecida especialmente en el compartimento catódico, donde el potencial es particularmente reductor. Esto permite explicar la mayor presencia relativa de depósitos metálicos observada sobre el lado catódico de la MEA, así como la detección simultánea de Cu y Zn en el agua y en distintos componentes del sistema.

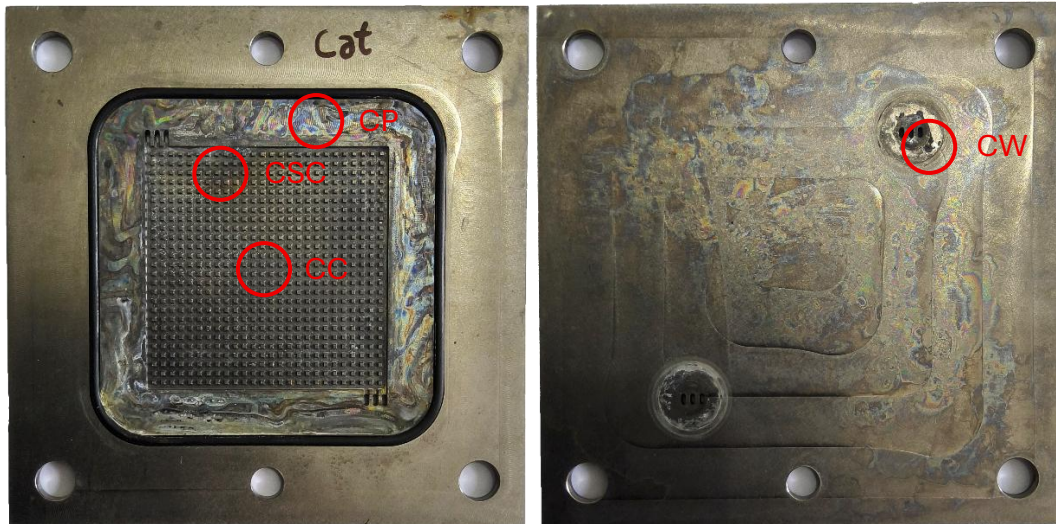
Figura 32 – Placa de flujo – Lado catódico

En la placa de flujo del lado catódico se muestrearon los cuatro puntos indicados en la Figura 32.

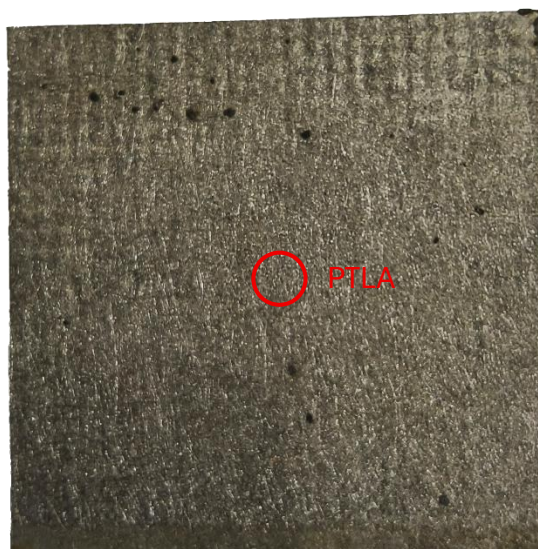
Figura 33 – Capa difusora de gases – Lado anódico

Durante el análisis, se observaron zonas oscurecidas en la capa de difusión anódica, cuya distribución parece coincidir con la ubicación de algo más de una decena de los pines de la placa de flujo como se observa en la Figura 33.

Si bien la presencia de estas zonas oscurecidas sugiere la transferencia de material electrocatalítico hacia la superficie de la PTL, no se realizaron análisis específicos para comprobar esta hipótesis, debido a las limitaciones impuestas tanto por el tamaño de estas regiones como por las técnicas experimentales disponibles. Asimismo, al observar la MEA retroiluminada (Figura 34), es posible identificar a simple vista puntos en los que la membrana se encuentra perforada. Estos puntos presentan una clara correspondencia con las zonas oscurecidas observadas en la PTL.

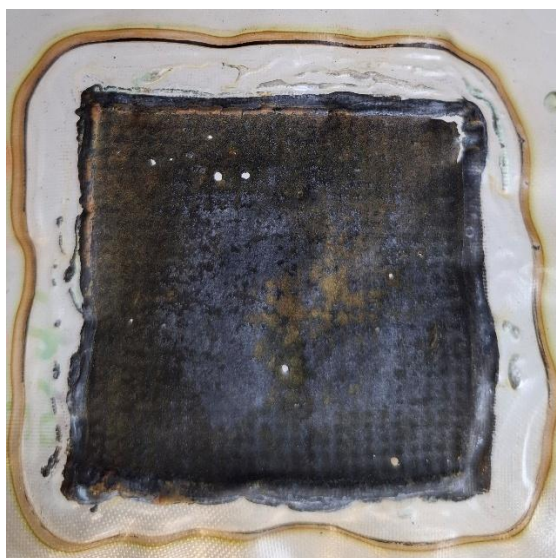
Figura 34 – Ensamble membrana-electrodo retroiluminado – Lado anódico

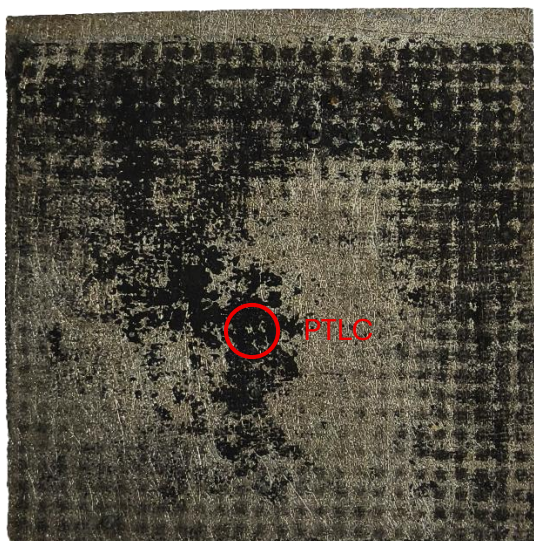
Figura 35 – Capa difusora de gases – Lado catódico

Sobre la PTL catódica se analizó la zona en la que se infiere la transferencia de material electrocatalizador perteneciente a la MEA, tal como se muestra en la Figura 35.

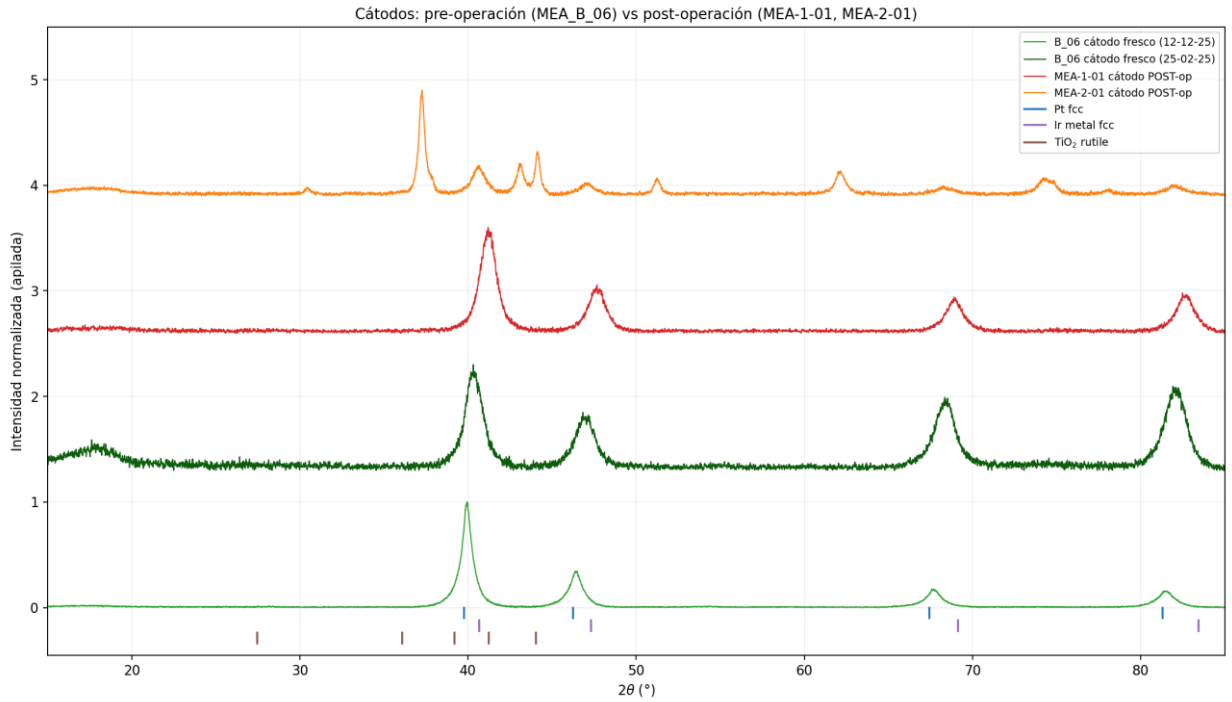
Refinamiento monofásico Pt, $R_{wp} = 4.47\%$, $GoF = 2.13$, $a_{Pt} = 3.9121(2)$ Å, $D = 9.2$ nm. Sin fases adicionales detectables. Compatible con Pt black sin degradación química, en línea con la fenomenología fresca del B-series.

Figura,- Difractogramas pre y post-operación, indicando las reflexiones de fases de referencia para determinación cualitativa de fases.
